## Sitzheizung Ausbau Mondeo MK3 09 2004 2.0 Kombi

nachdem seit zwei Wochen in meinem Mondeo (EZ 09/2004, 2.0) auch die Heizung des Fahrersitzes nicht mehr funktionieren bin ich der Sache auf den Grund gegangen.

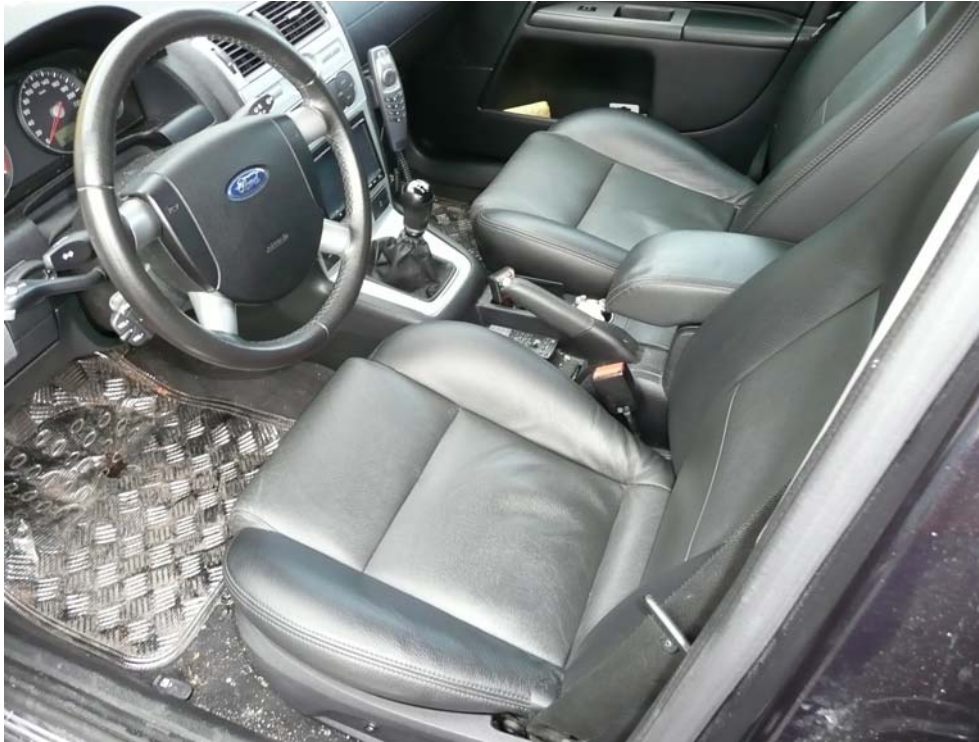
Mit Aus- und Einbau, Fehlersuche und Reparatur habe ich 2,5 Stunden gebraucht. Zuerst Batterie abklemmen! Dann Sitz in höchste Position fahren und ganz nach hinten schieben, dann den Steckerblock unter dem Sitz (Geschraubt) lösen und den Stecker abziehen.

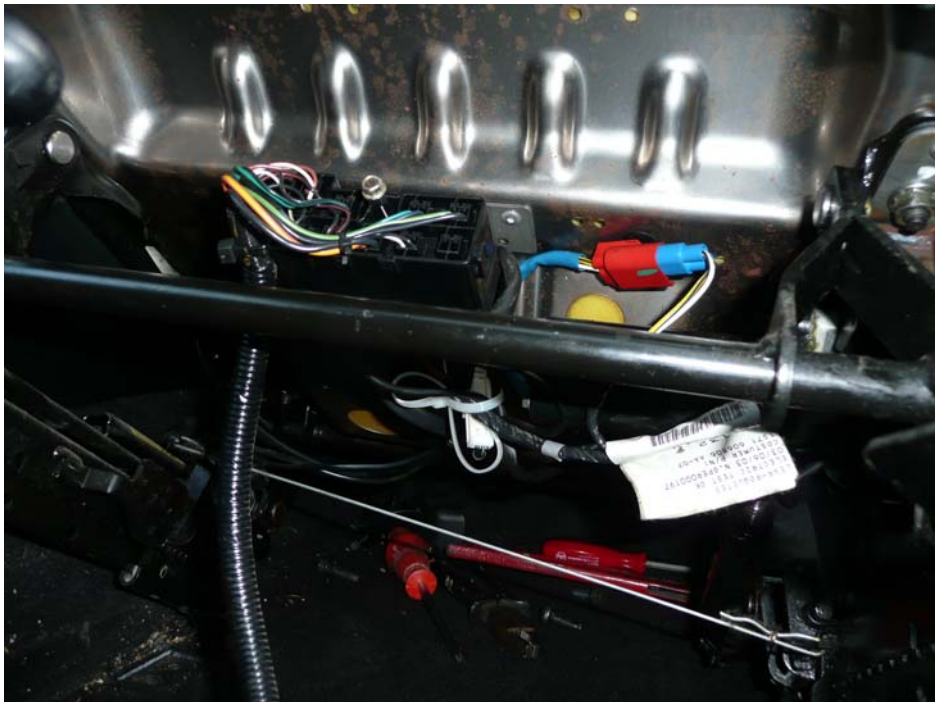
Dann die Schrauben an der Sitzschiene (10er) lösen, dann Sitz ganz vorschieben, und dann die 2 Kunststoffabdeckungen abschrauben (Kreuzschlitz)

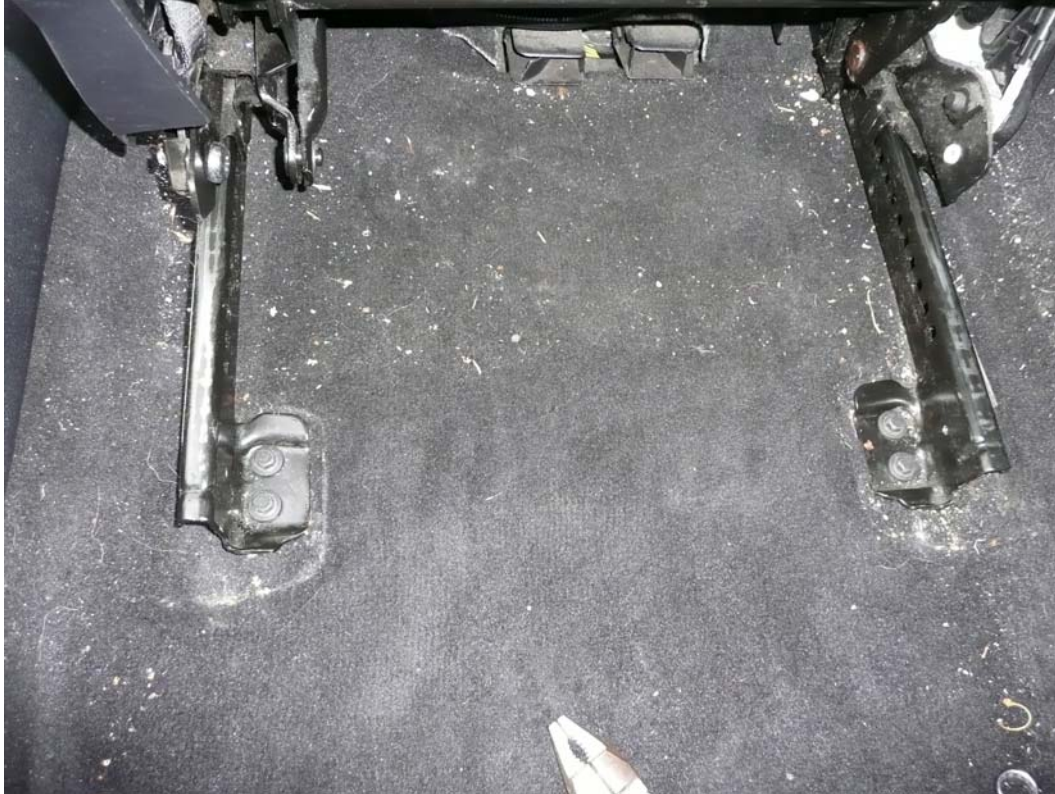
Dann noch den Sicherheitsgurt lösen (Großer Torx) dann kann man schon den Sitz rausnehmen. Dann sind auf der Rückseite des Sitzes diverse Kabel, ich habe die Kabelbinder entfernt damit man die Sitzfläche dann später leichter umdrehen kann.

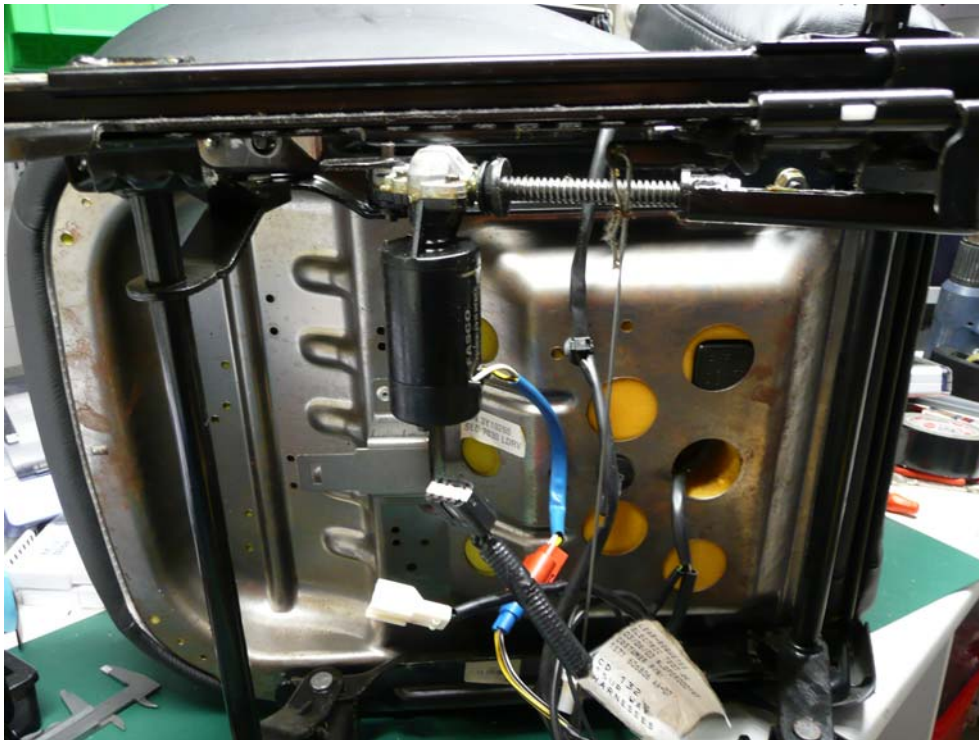
In den Ecken der Wanne auf dem Oberen Bild, sind in den Ecken insgesamt vier Muttern, die man lösen muß, danach kann man die Sitzfläche vom Gestell abheben.

Jetzt vorsichtig den Sitz umdrehen und (Auf die Kabel achten!!!) Nun sieht man ringsum an den Kanten eine Vertiefung wo das der Köder Weiß mit dem Leder vernäht reingedrückt ist, ich habe dieses an der Rückseite des Sitzes mit einem Schraubenzieher vorsichtig an einer Ecke gemacht, und dann den Rest mit der Hand abgezogen.

Dann lässt sich schon ein Teil der Sitzfläche freilegen. Nun sind aber noch an den Rändern Metallstege die mit dem Sitzbezug verbunden sind, die kann man mit einer Flachzange Runterdrücken und dann aushängen.

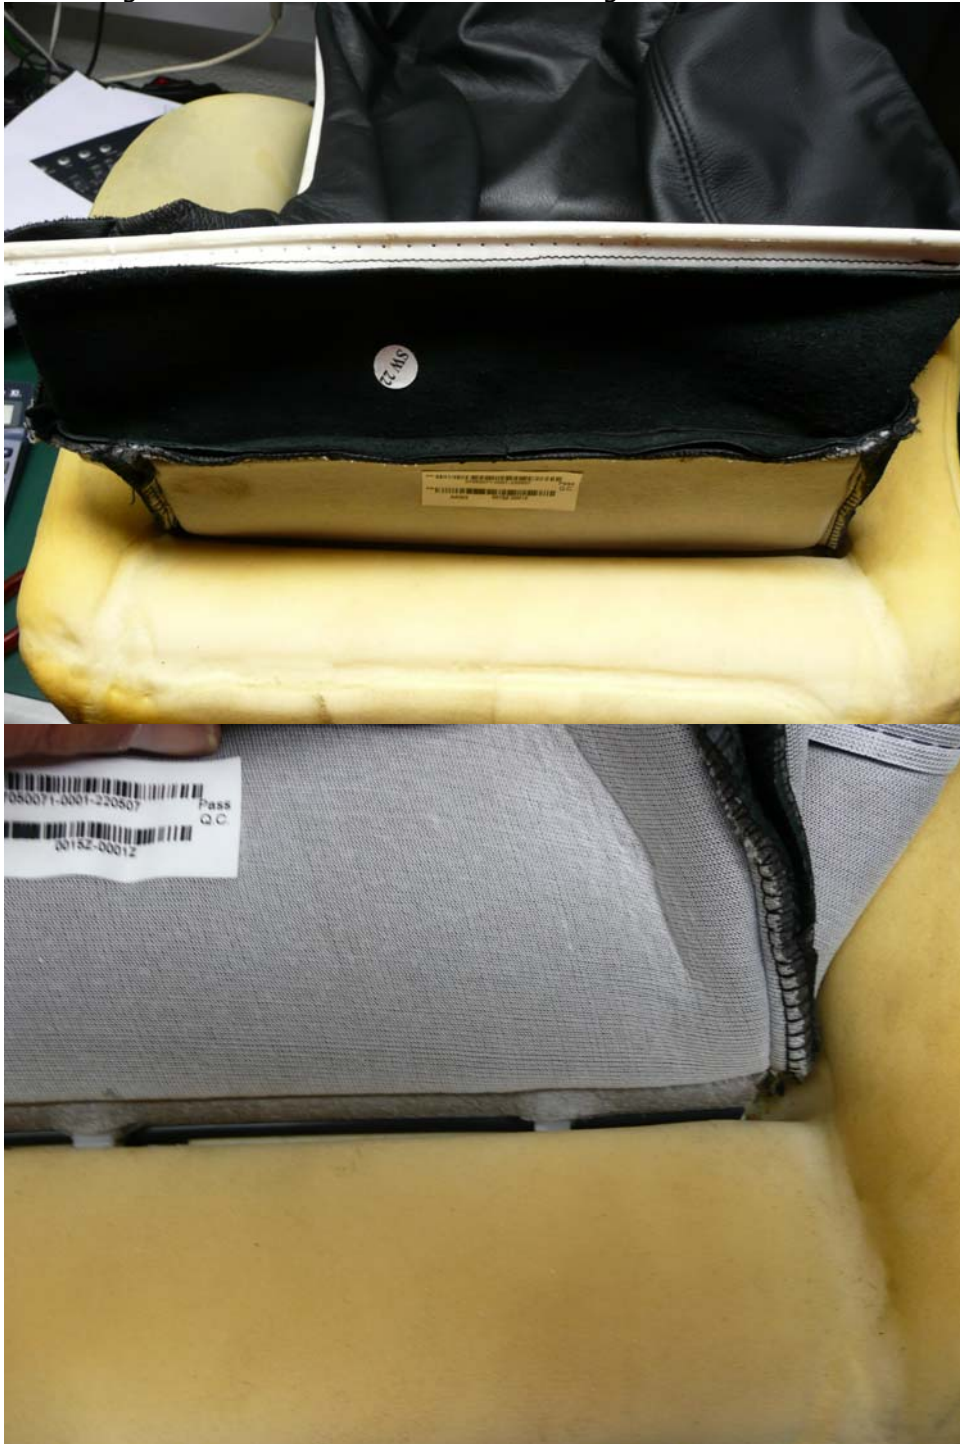
Dann kann man mal schauen ob die Verbindungen zur Sitzheizung fest sind.

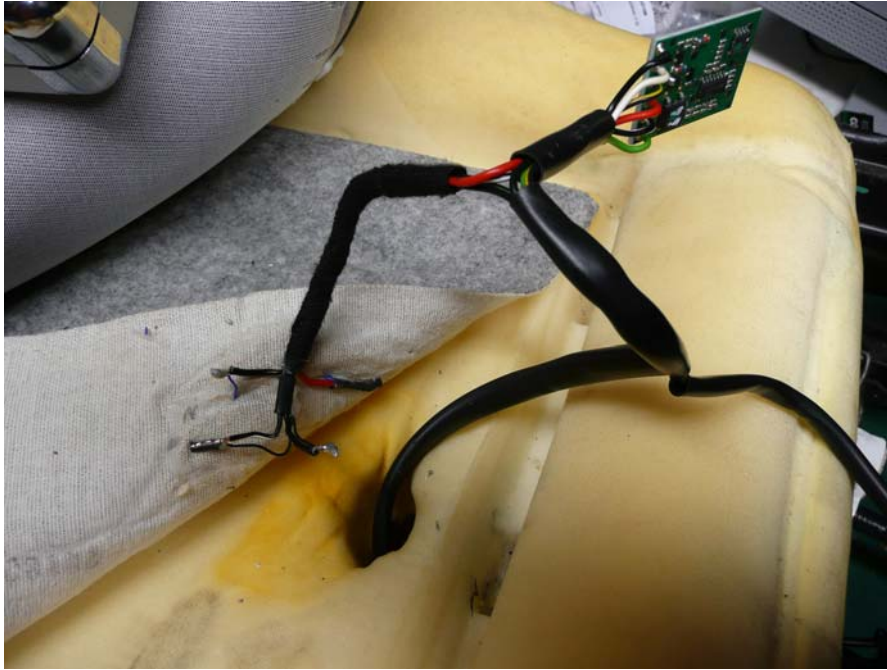
Auf den ersten Blick war alles OK, aber als ich den Schrumpfschlauch mit einem scharfen Messer entfernt hatte, habe ich gesehen das ein Kabel gebrochen war. ( Links ) Dieses neu verlötet und mit Schrumpfschlauch überzogen. Ein Multimeter ist von vorteil, damit kann man das ganze auch Durchmessen. Insgesamt besteht bei meinem Mondeo MK3 Kombi die Sitzheizung aus drei in Reihe geschalteten Heizmatten, einer für die Rückenlehne, einer für die vordere und einer für die hintere Sitzfläche.

Und siehe da, es funktioniert wieder!
